(12) 公開実用新案公報 (U)

実開平5-87005

(54)【考案の名称】 排水・保水装置

(57)【要約】

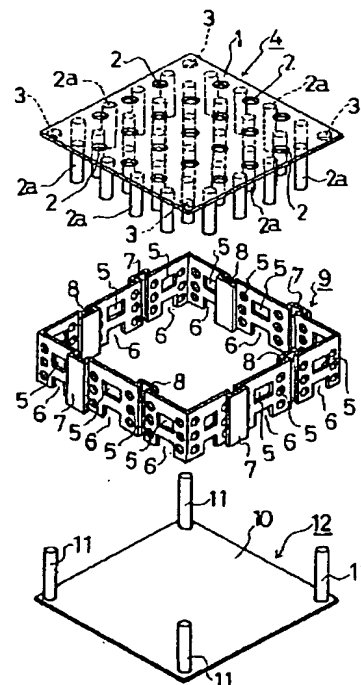
【構成】 板面に複数の排水孔を穿設し、複数の下向柱体を突設し、コーナー部に下向凹部を形成した上蓋と、四方の枠組枠板に複数の排水孔を穿設し、板面の下辺に切欠排水孔を設け、枠板に係合用蟻ほぞ部及び係合用蟻溝部を形成し、コーナーの内角部に貫通状縦孔を有する三角形状補強材を設けてなる枠体と、板面のコーナー部に上向柱体を立設する底板とからなる排水・保水装置。

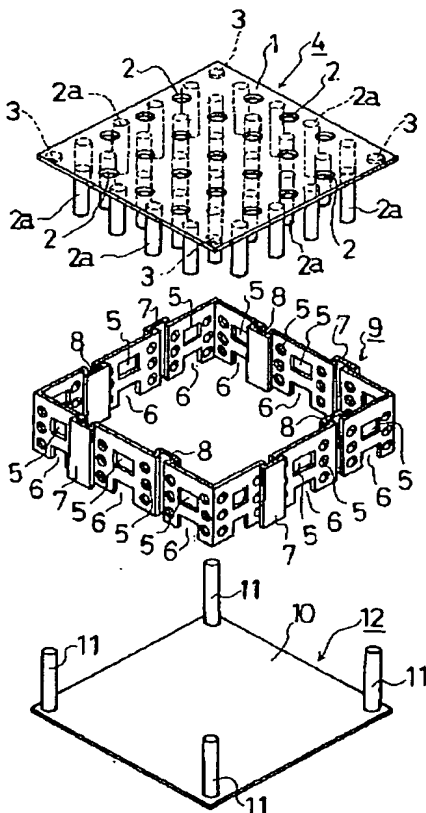
【図1】 図1は本考案の第一実施例の分解斜視図であ

る。

図1、図2および図3は、本考案の第一実施例に係る排水・保水装置の構造を示し、板面1に複数の排水孔2を穿設し、板面1に複数本の下向柱体2aを突設し、板面1のコーナ一部に下向凹部3を形成してなる上蓋4と、複数の排水孔5と切欠排水孔6を穿設し、係合用蟻ほぞ部7および係合用蟻溝部8を形成し、さらにコーナの内角部に貫通状縦孔を貫設する三角形状補強材9aを有する枠体9と、板面10のコーナ一部に上向柱体11を立設してなる底板12とより構成される。図中9bは、前記三角形状補強材9aの貫通状縦孔を示す。

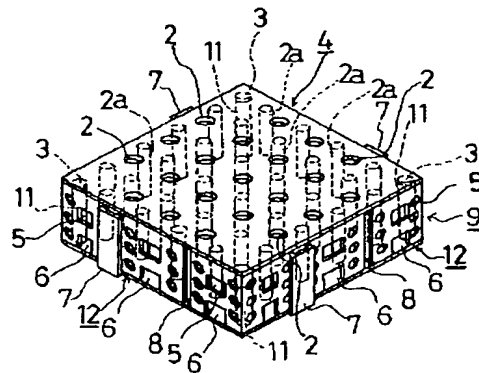
【図2】 図2は図1の全体斜視図である。

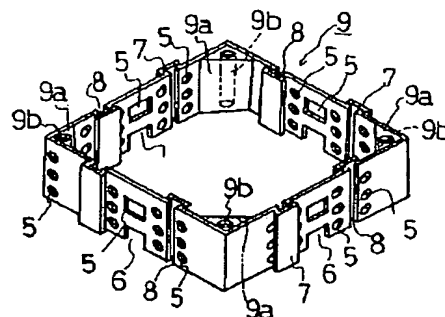
【図3】 図3は枠体の斜視図である。

そして斯かる緑化エリアに降り注いだ雨水は、盛土→スポンジシートまたは透水性ネット→本考案の排水・保水装置の上蓋に穿設される複数の排水孔→本考案の排水・保水装置の枠体に穿設される複数の排水孔および枠板面の下辺に設けた切欠排水孔を通して屋上コンクリート部に設けられている側溝に排水されることになる。なお前記枠体の内角部に、三角形状補強体を設けたので、従来のように、枠体のコーナーの内角部に泥土等が堆積することがなく、しかも前記補強材によって、枠体形状を保形し、補強材の斜面に排水が沿接することで水切りが良好となる。

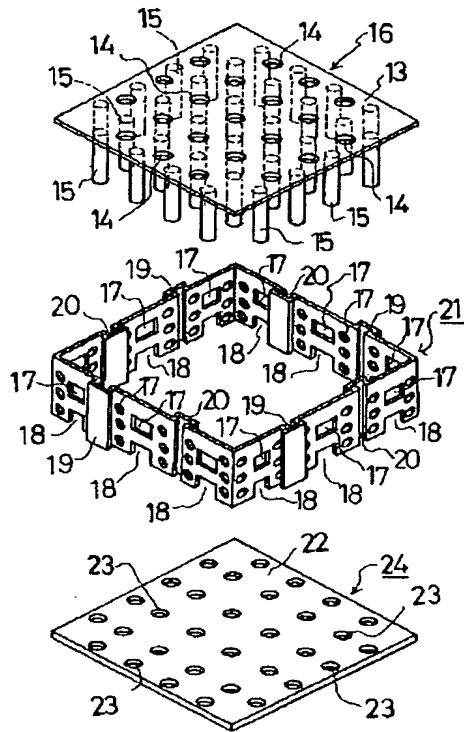
【図4】 図4は本考案の第二実施例の分解斜視図である。

図4および図5は、本考案の第二実施例に係る排水・保水装置の構造を示し、板面13に複数の排水孔14を穿設し、板面13に複数本の下向柱体15を突設してなる上蓋16と、複数の排水孔17と切欠排水孔18を穿設し、係合用蟻ほぞ部19および係合用蟻溝部20を形成する枠体21と、板面22に複数の凹部23を形成してなる底板24とより構成される。

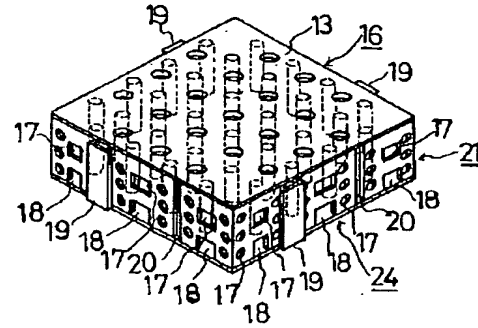
【図5】 図5は図4の全体斜視図である。

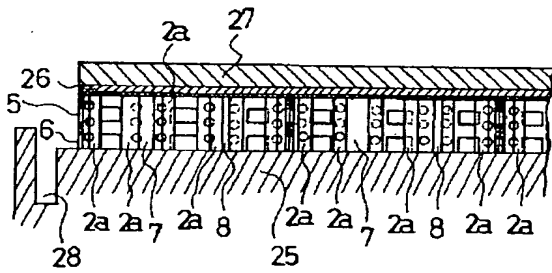
【図6】 第6図は本考案の第一実施例に関連する排水・保水装置を緑化エリアの造成に適用した場合の使用断面図である。

道路、公園、ゴルフ場、畜舎、馬場等の排水用資材または屋上コンクリート部、砂漠地帯等に緑化造成を行う際の緑化造成用資材或いは寒冷地の道路凍結防止用資材として利用できるものであり、本考案の排水・保水装置を用いて、本考案の作用を例えば、ビル屋上のコンクリート面のように硬い場所に緑化エリアを造成する場合にかぎって説明する。図6は、ビル屋上のコンクリート面に本考案の排水・保水装置を緑化造成用資材として実施適用した場合を例示しており、前記、上蓋と枠体とを一体構造にした排水・保水装置を使用する。ビル屋上のコンクリート面に緑化エリアを造成する場合は、先ず本考案排水・保水装置をコンクリート面に配置させる。この場合、コンクリート面が硬いから、排水・保水装置の底板は不要となり、前記上蓋に突設されている複数本の下向柱体の各先端は、ビルの屋上のコンクリート面に直接、当接することになる。

図6は、本考案の第一実施例に関連する排水・保水装置を緑化エリアの造成に適用した場合の使用断面図を示しており、同図において、符号25は、ビル屋上のコンクリート面、26は本考案排水・保水装置の上蓋4の上面に敷設されるス

ポンジシートまたは透水性ネット、27は、このスポンジシートまたは透水性ネットの上面に堆積させる盛土、28は屋上コンクリート部に設けた側溝を示す。
